## **ПАСПОРТ ДОСТУПНОСТИ**

для инвалидов и других маломобильных групп населения  
объекта и предоставляемых на нём услуг в сфере образования  
№ 26-07 от 5 июля 2022 г.

**Каспийский институт морского и речного транспорта  
им. ген.-адм. Ф. М. Апраксина –  
филиал ФГБОУ ВО «ВГУВТ»  
Здание учебно-бытового корпуса, литер «Л»**

**414024 г. Астрахань, Советский р-н, ул. Б. Хмельницкого, 3**

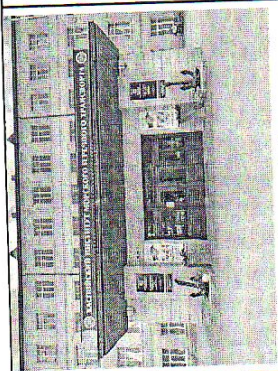
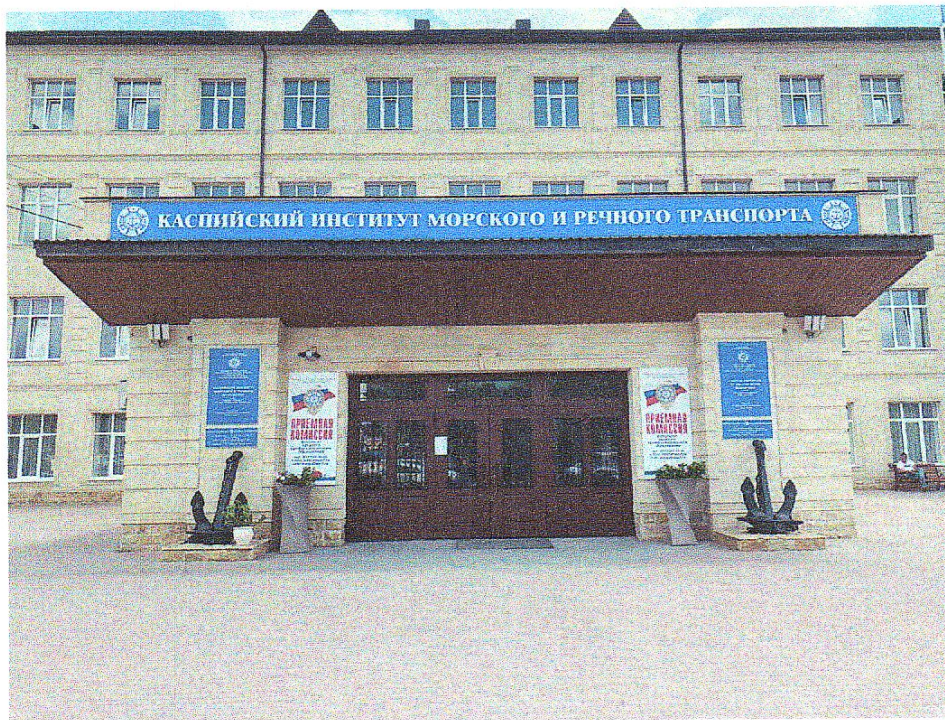
Фото 1.1

| N<br>п/п | Наименование<br>функционально-<br>планировочного<br>элемента | Наличие элемента | | Выявленные нарушения и замечания | Работы по адаптации объектов | |
|---|---|---|---|---|---|---|
| | | | | На входе отсутствует<br>знак, указывающий на<br>доступность здания. | Все | Рекомендуется установить знак,<br>указывающий на доступность<br>объекта.<br> |

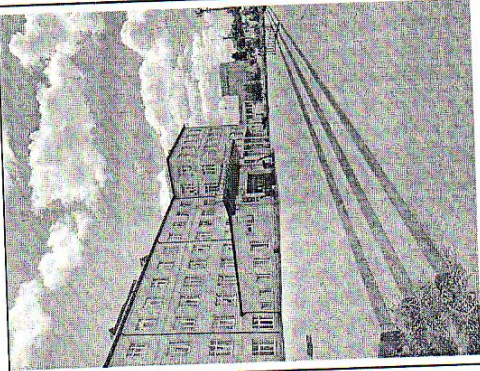
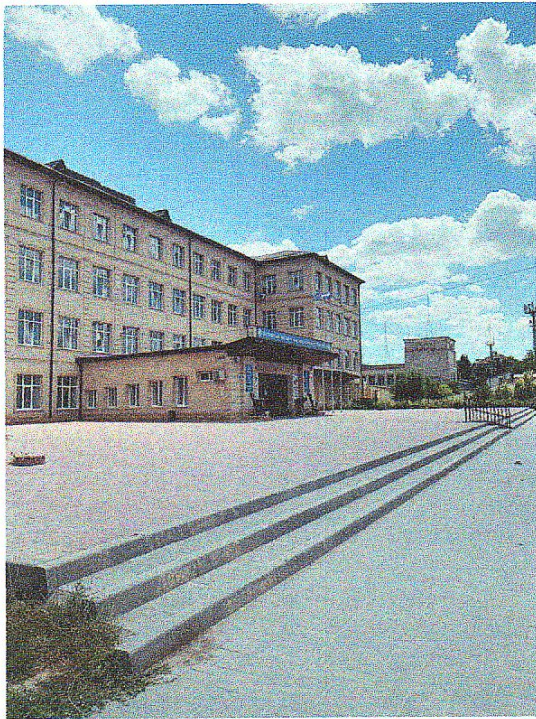
Фото 1.3

| 1.3 | Лестница (наружная) | есть | <p>Фото 1.3</p> | <p>Перед лестницей отсутствуют предупреждающие тактильно-контрастные указатели.</p> | С-п | <p>Информацию для инвалидов с нарушениями зрения о приближении их к зонам повышенной опасности (в данном случае лестнице и входу.) следует обеспечить устройством тактильно-контрастных наземных указателей по ГОСТ Р 52875 или изменением фактуры поверхности пешеходного пути с подобными характеристиками.</p> <p>Тактильно-контрастный указатель должен располагаться на расстоянии 0,6 м перед препятствием.</p> <p>(п. 5.1.10 СП 59.1330.2020)</p> <div data-bbox="787 336 933 682"> <p>Вариант 1</p> <p>Вариант 2</p> </div> | Текущий ремонт |

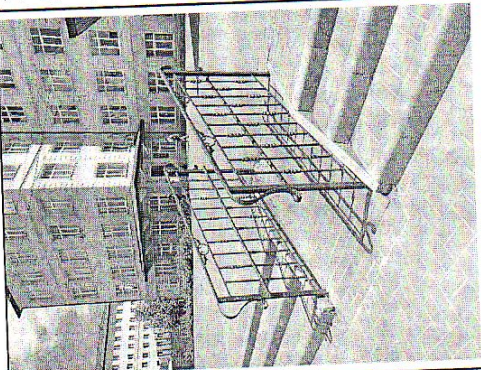
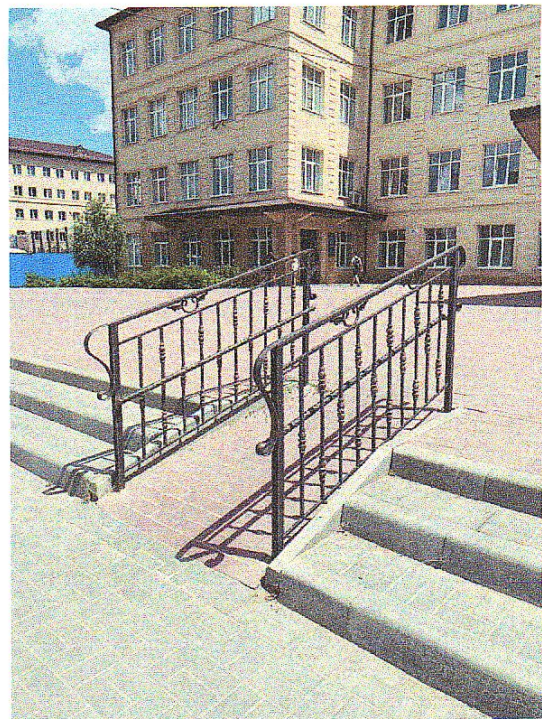
Фото 1.4

| 1.4 | Пандус (наружный) | есть | <p>Фото 1.4</p> | <p>Пандус: ширина 1,0 м.</p> <p>Ограждения двухсторонними двухуровневыми поручнями на высоте: 1,0 м и 0,5 м.</p> <p>Уклон наружного пандуса не соответствует нормативным значениям. Угол наклона 209 %.</p> | К | <p>Обеспечить угол наклона пандуса от 61 до 80 ‰ (от 1:16 до 1:12,5) включительно.</p> <p>(п. 5.1.14 СП 59.1330.2020).</p> | Капитальный ремонт. |

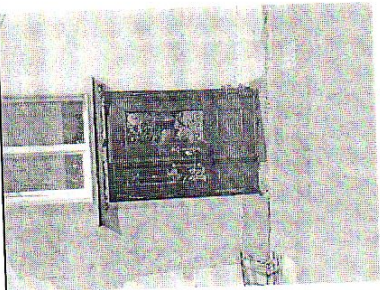
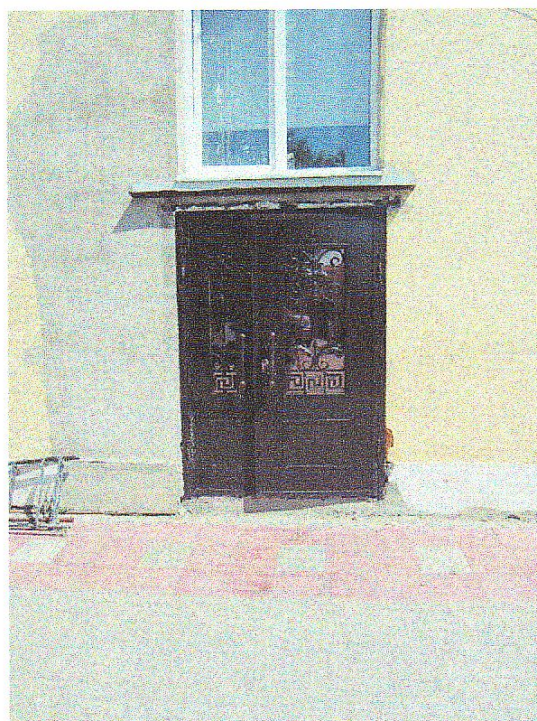
Фото 2.1

| N<br>п/п | Наименование функционального элемента | Наличие элемента | | Выявленные нарушения и замечания | | Работы по адаптации объектов | |
|---|---|---|---|---|---|---|---|
| 2.4 | Двери (входные) | есть | | <p>Входные двери двустворчатые распашные.<br/>Ширина дверного проема в свету 1,34 м (ширина одной створки двери 0,82 м).</p> | С-ч, О-н, О-в | Замечаний нет. | --- |

| | | | Ручка не выделена контрастно по отношению к дверному полотну. | С-ч | <p>Выделить ручку контрастно по отношению к фону полотна, согласно требованиям</p> <p>(п. 6.4.3 СП 59.13330.2020; п. 6.4.1 СП 59.13330.2020)</p> | Организационные мероприятия |

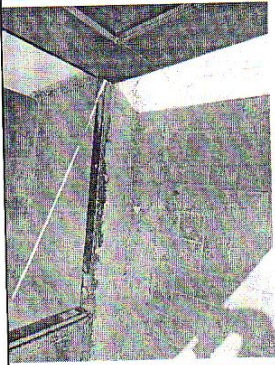
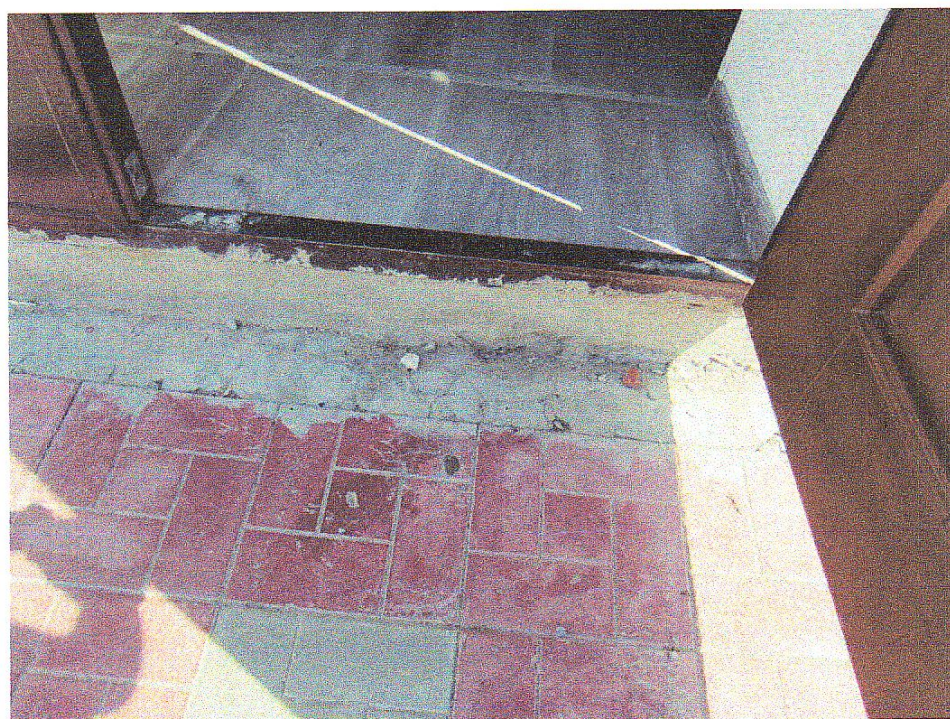
Фото 2.2

| | | | | | Высота порога в дверном проеме-0,2 м | С-ч, С-п, О-н | Установить информационную табличку об объекте. Информационная табличка должна находиться с правой стороны от ручки на высоте 1,3 - 1,5 м. (п. 4.3.7.3 ГОСТ Р 52131-2019; п. 5.1.1 СП 59.13330.2020) | Организационные мероприятия |

| | | | | | <br>Фото 2.2 | | Обеспечить высоту порога входной двери не более 0,014м. До момента адаптации дверного проема оборудовать дверной проем мобильными пандусами. | Текущий ремонт |

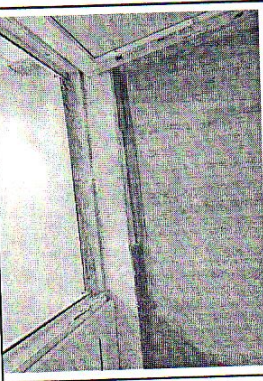
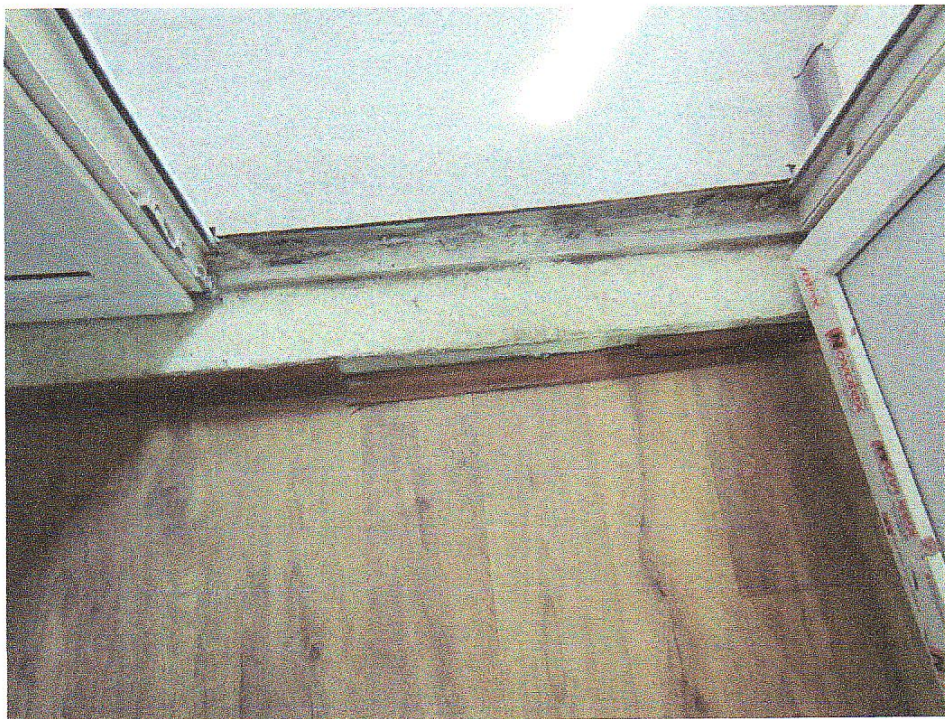
ФОТО 3.1.2

| | | | Высота порога<br>дверного проема в<br>аудиторию-0,16 м<br><br>Фото 3.1.2 | К, О-н | Обеспечить высоту порога<br>входной двери не более 0,014м.<br>До момента адаптации<br>дверного проема оборудовать<br>дверной проем мобильными<br>пантусами.<br><br>(п. 6.1.5 СП 59.13330.2020) | Текущий<br>ремонт |

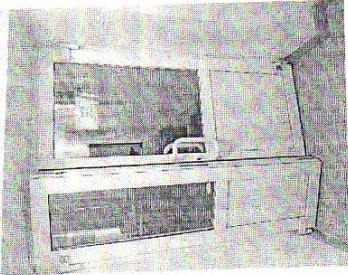
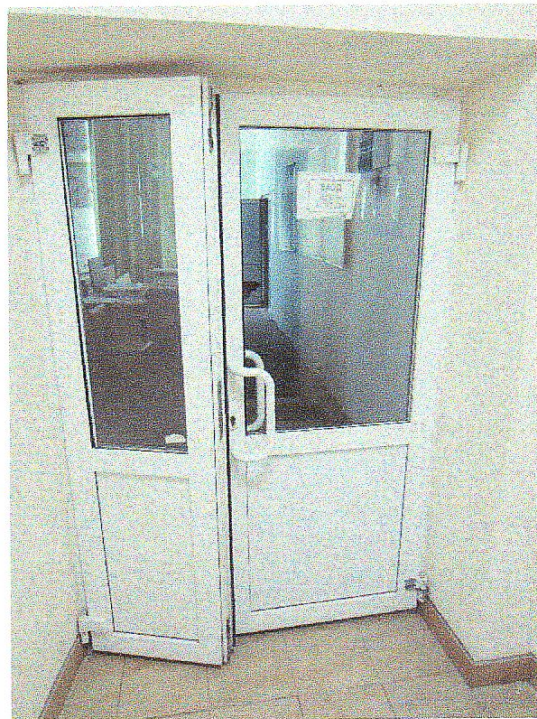
Фото 3.2

| 3.6 | Пути эвакуации<br>(в т.ч. зоны безопасности) | есть | <p>Фото 3.2</p> | <p>Ширина дверного проема тамбура эвакуационного выхода-1,28 м (ширина одной створки двери 0,78м).</p> | С-ч, О-н,<br>О-в | Замечаний нет. | --- |
| | | | | <p>Отсутствует контрастная маркировка в форме круга</p> | С-ч | <p>Нанести яркую контрастную маркировку в форме круга диаметром от 0,1 до 0,2 м. Расположить контрастную маркировку на уровне : 1,3-1,4м. Можно использовать символику учреждения. Маркировка должна быть нанесена с обеих сторон дверного полотна. (п.6.1.5. СП 59.13330.2020)</p> | <p>Организационные мероприятия.</p> |

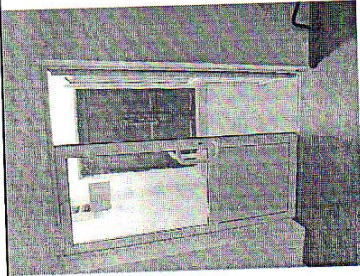
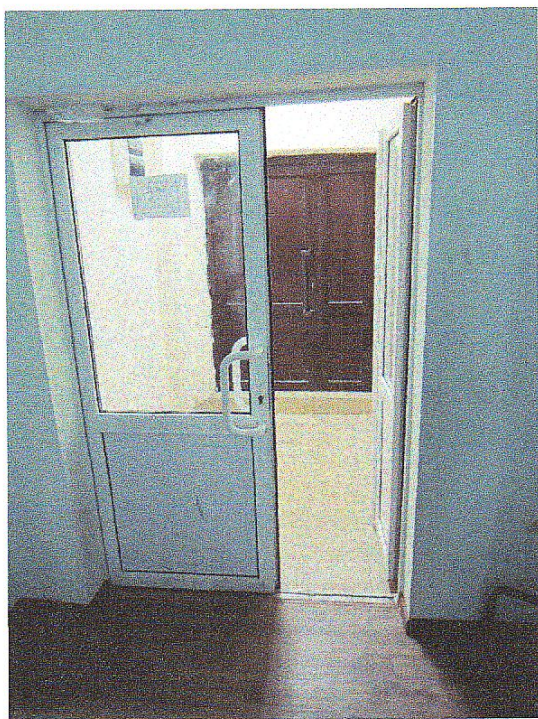
Фото 3.3

| | | | <p>Фото 3.3</p> | <p>Размер тамбура-1.08 м x2.04 м</p> | Все | Замечаний нет. | |

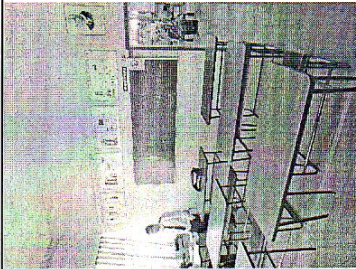
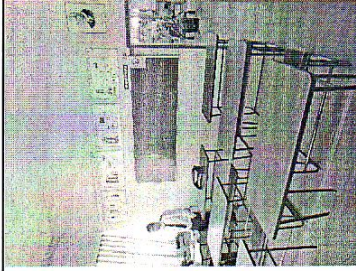
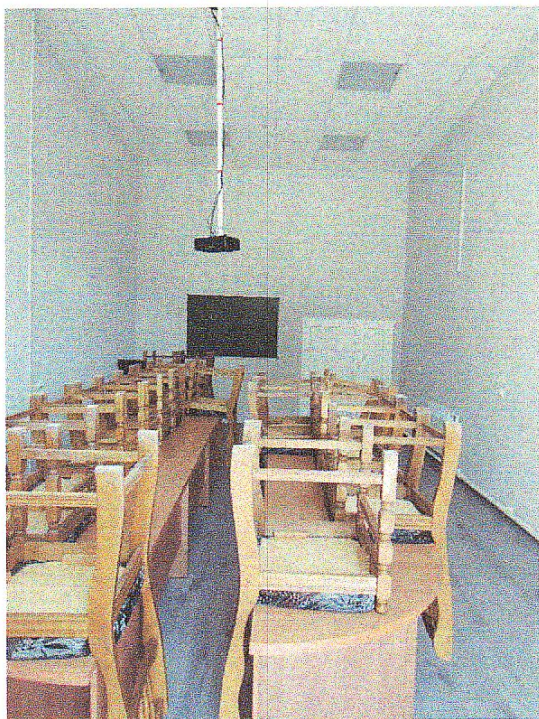
Фото 4.1

| N<br>п/п | Наименование функционально-планировочного элемента | Наличие элемента | | Выявленные нарушения и замечания | Работы по адаптации объектов | | | |
|---|---|---|---|---|---|---|---|---|
| 4.1.1 | Учебная аудитория | есть | | <div></div> <p>Фото 4.1</p> | Отсутствуют учебные места для МГН.<br><br>Высота столов в кабинете судовых энергетических установок -0,8м | К,О-н,О-в,С-ч, Г-ч | В каждом учебном помещении на одну группу оборудовать по 1-2 места для учащихся-инвалидов по каждому виду нарушений здоровья – опорно-двигательного аппарата (ОДА), слуха и зрения. Минимальный размер зоны на одно место с учетом подъезда и разворота коляски равен 1,8х1,8 м.<br><br>Ширина прохода между рядами столов для учащихся, передвигающихся в креслах-колясках и на опорах – не менее 0,9 м от спинки стула до следующего стола, а у | Организационные мероприятия |

| | | | | | | <p>места учащегося на кресле-коляске вдоль прохода не менее 1,4 м. Другие размеры, где не проезжают на кресле-коляске – между рядом столов и стеной с оконными проемами – не менее 0,5 м; между рядами столов и стенами без оконных проемов – не менее 1,0 м. Расстояние между столами в ряду – не менее 0,85 м.</p> <p>В общем случае, в классном помещении достаточно первые столы в ряду у окна и в среднем ряду предусмотреть для учащихся с недостатками зрения и нарушением слуха, а для учащихся, передвигающихся в кресле-коляске – выделить 1-2 первых стола в ряду у дверного проема. При замене двухместных столов на одноместные уже будут соблюдены требуемые параметры проходов между столами для инвалидов в креслах-колясках, между столами и стеной, проходы к</p> |

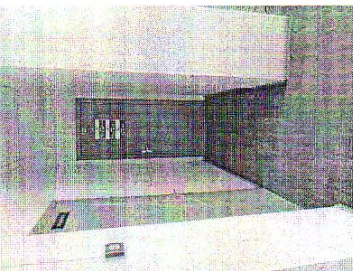
| | | | <p>Фото 4.3</p> | Ширина двери в 208к кабинет -0,75м | С-ч, О-н,<br>О-в | Обеспечить ширину дверей не менее 0,9 м.<br>(п. 6.2.4 СП 59.13330.2020) | Текущий ремонт. |

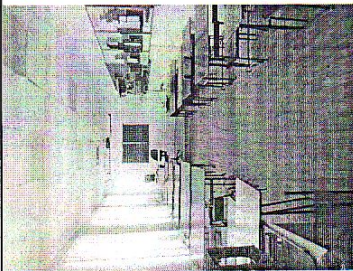
| | | | <p>Фото 4.4</p> | Отсутствуют учебные места для МГН.<br><br>Высота столов в кабинете 208к-0,78м<br><br>Расстояние между столами-1,15м | С-ч,О-н | В каждом учебном помещении на одну группу оборудовать по 1-2 места для учащихся-инвалидов по каждому виду нарушений здоровья – опорно-двигательного аппарата (ОДА), слуха и зрения.<br>(п.4.5 СП 138.13330.2012) | Текущий ремонт, организационные мероприятия |

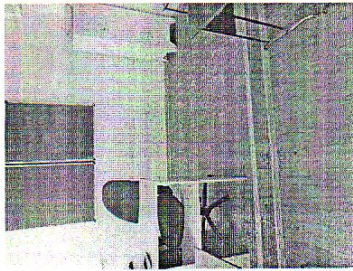
| | | | <p>Фото 4.5</p> | Высота ступени-0,2м | | Обеспечить высоту ступени более 0,014м.<br>(п. 6.1.5 СП 59.13330.2020) | |

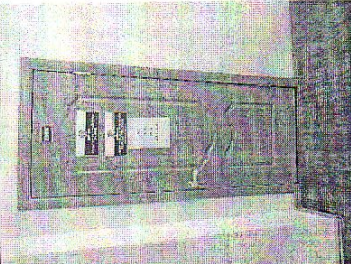
| | | | | Ширина двери в 209к кабинет-0,8 | <p>Фото 4.6</p> | | | | | | |
| | | | --- | Ширина двери в 209к кабинет-0,8 | | | | | --- | Замечаний нет. | |

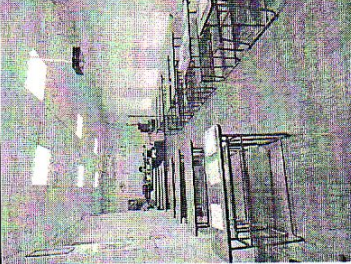
| | | | | Высота столов в кабинете 209к-0,82м<br>Расстояние между столами-1,06м | <p>Фото 4.7</p> | | | | | | |
| | | | К,С-ч,С-п,О-н | Высота столов в кабинете 209к-0,82м<br>Расстояние между столами-1,06м | | | | | К,С-ч,С-п,О-н | В каждом учебном помещении на одну группу оборудовать по 1-2 места для учащихся-инвалидов по каждому виду нарушений здоровья – опорно-двигательного аппарата (ОДА), слуха и зрения. (п.4.5 СП 138.13330.2012) | Организационные мероприятия |

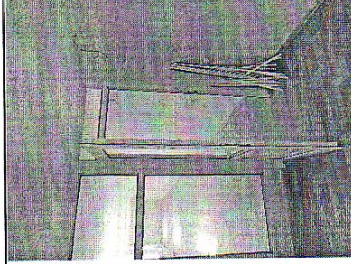
| | | | | Ширина двери в аудиторию на 2 этаже в присторое- 0,8 | <p>Фото 4.8</p> | | | | | | |

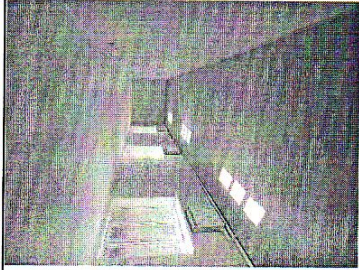
| | | | | Аудитория на 2 этаже. | С-ч, О-н, О-в | Оборудовать по 1-2 места для учащихся-инвалидов по каждому виду нарушений здоровья – опорно-двигательного аппарата (ОДА), слуха и зрения. (п.4.5 СП 138.13330.2012 | Организационные мероприятия |

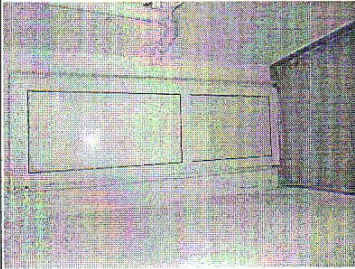
| N<br>п/п | Наименование функционально-планировочного элемента | Наличие элемента | | Выявленные нарушения и замечания | | Работы по адаптации объектов | | |
|---|---|---|---|---|---|---|---|---|
| 5.1.1 | Санузел | есть | | <br>Фото 5.1 | Ширина двери в санузел-0,64 м | К | Обеспечить ширину дверей не менее 0,9 м.<br>(п. 6.2.4 СП 59.13330.2020) | --- |

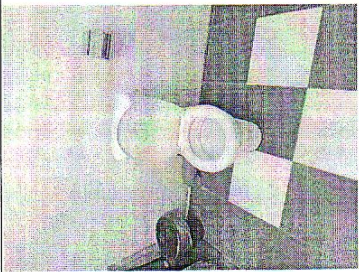
| | | | Высота унитаза-0,4 м<br>Расстояние от стены до унитаза-0,97м<br>Отсутствуют опорные поручни. | К, О-н, О-в | Установить опорные поручни вокруг унитаза согласно СП. требованиям | Текущий ремонт |

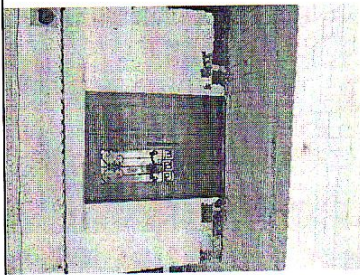
| N<br>п/п | Наименование<br>функционально-<br>планировочного<br>элемента | Наличие элемента | | | Выявленные нарушения и замечания | | Работы по адаптации объектов | |
|---|---|---|---|---|---|---|---|---|
| 6.1.1 | Двери<br>(входные) | есть | | <br>Фото 2.1 | На входных дверях<br>отсутствует знак,<br>указывающий на<br>доступность объекта. | К, Г, С | После адаптации объекта<br>рекомендуется установить<br>знак, указывающий на<br>доступность объекта<br><br><br><br>(п. 6.1.7, 6.5.1 СП<br>59.13330.2016; п. 4.3.7 ГОСТ Р<br>52131-2019). | Организац<br>ионные<br>мероприят<br>ия |

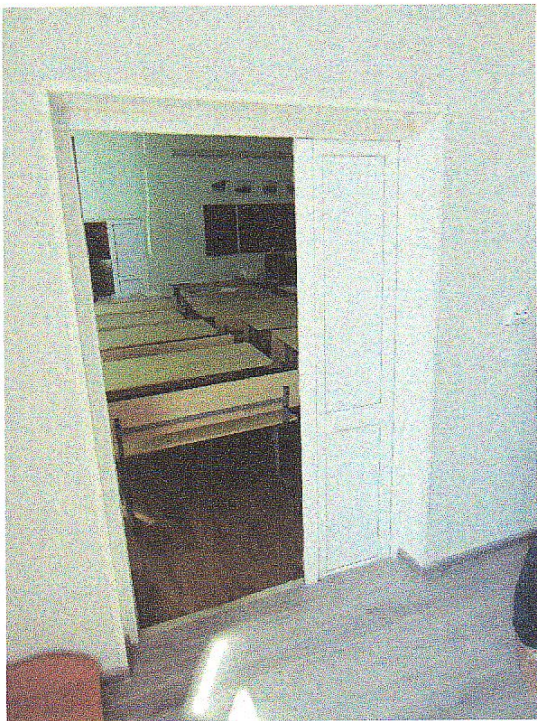
Фото 3.1

| 3.5 | Дверь | есть | | <br>Фото 3.1 | Дверь в аудиторию<br>двустворчатая,<br>распашная. Ширина<br>дверного проема в<br>свету 1,28 м (ширина<br>одной створки двери<br>0,8 м). | К, С-ч, О-н,<br>О-в | Замечаний нет. |

| | | | Отсутствует<br>информационная<br>табличка о назначении<br>помещения. | Все | Разместить информационные<br>таблички, обозначающие<br>назначение кабинетов, на стене<br>со стороны ручки двери, на<br>высоте от 1,4 до 1,6 м и на<br>расстоянии 0,3 м от центра<br>информационного блока<br>таблички до края дверного<br>проема.<br> | Организац<br>ионные<br>мероприят<br>ия |

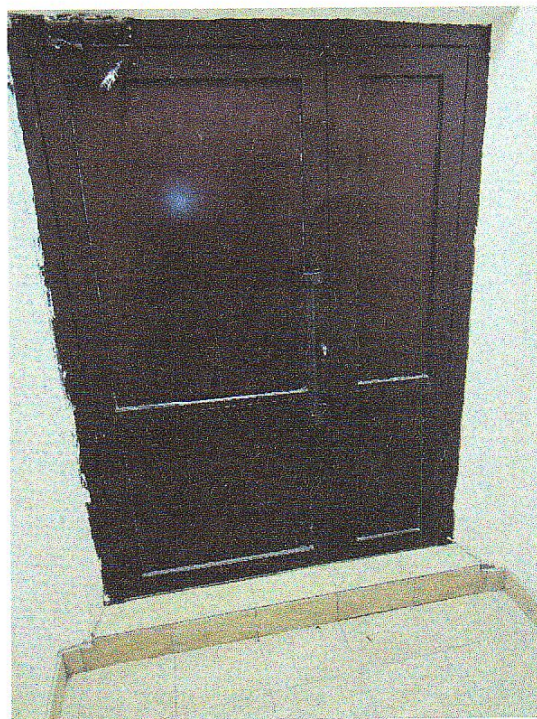
| | | | Фото 3.4 | Высота порога двери эвакуационного выхода-0,14 м | К, О-н | Обеспечить высоту порога входной двери не более 0,014м. До момента адаптации дверного проема оборудовать дверной проем мобильными пандусами.<br><br>(п. 6.1.5 СП 59.13330.2020) | Текущий ремонт |
