**Каспийский институт морского и речного транспорта  
им. ген.-адм. Ф. М. Апраксина –  
филиал ФГБОУ ВО «ВГУВТ»**

414024 г. Астрахань, Советский р-н, ул. Б. Хмельницкого, 3

**ПАСПОРТ ДОСТУПНОСТИ**  
для инвалидов объекта  
и предоставляемых на нем услуг в сфере образования.

**АКТ ОБСЛЕДОВАНИЯ  
объекта социальной инфраструктуры  
К ПАСПОРТУ ДОСТУПНОСТИ ОСИ  
№ 23-07 от 01 июля 2022 г.**

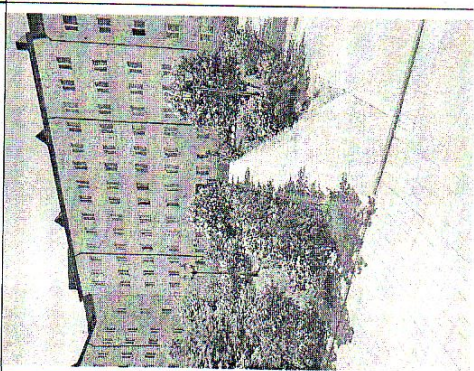
Фото 1.1.

| N<br>п/п | Наименование функционально-планировочного элемента | Наличие элемента | | Выявленные нарушения и замечания | Работы по адаптации объектов | | |
|---|---|---|---|---|---|---|---|
| 1.2 | Путь (пути) движения на территории | Есть | | На путях движения отсутствует система навигационных знаков, позволяющая МПН ориентироваться на пути к входу в здания учреждения. | С-п, С-ч | Установить систему навигационных знаков, направляющую МПН на пути ко входу, а именно, тактильную направляющую разметку – безопасная полоса движения, тактильную направляющую разметку – вектор направления. Выполняется тактильными индикаторами в виде полос, состоящей из: 3-х направляющих индикаторов шириной 0,15-0,2 м. по всему маршруту движения. Материал - нержавеющей сталь, ПВХ, по- | Организационные мероприятия |

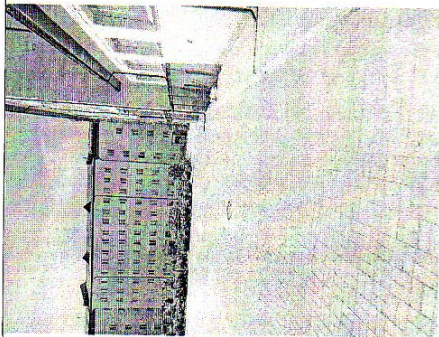
| 1.2.1. | | | | <p>Фото 1.2.</p> | <p>На путях движения к зданию расположены водосточные лотки</p> | <p>К, С-п, С-ч</p> | <p>Установить решетки на водосточную систему (перпендикулярные пешеходному пути). Ширина проветровочных решеток не должна превышать 13 мм. Диаметр круглых ячеек в решетках не должен превышать 18 мм. (п. 5.1.18. СП 59.13330.2020).</p> | <p>Текущий ремонт</p> | <p>лиуретан, холодный пластик.<br/>Приложение Б СП 136.13330.2012 (09.09.2016)<br/>Изменения № 1)<br/>(п. 5.1.3 СП 59.13330.2020).</p> |

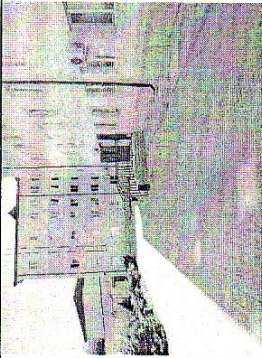
| 1.2.2. | | | <br>Фото 1.5. | На прилегающей территории к зданию отсутствует место отдыха для МГН. | О-п, С-п, С-ч | На участке объекта на основных путях движения людей следует предусматривать места отдыха, доступные для МГН, оборудованные навесами, скамьями с опорой для спины и подлокотником, указателями, светильниками и т. п. | Организационные мероприятия |

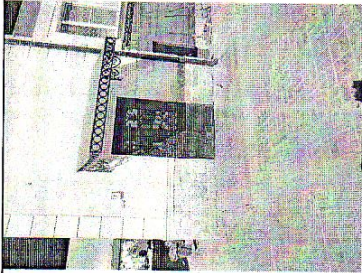
| 2.3.2. | Входная площадка (помещение учебных классы) | | Размеры входной площадки 1,30 x 3,18 | К | Изменить размеры площадки перед входом (1,4x1,4 м) согласно п. 5.1.3. СП 59-13330-2020 | капитальный ремонт |

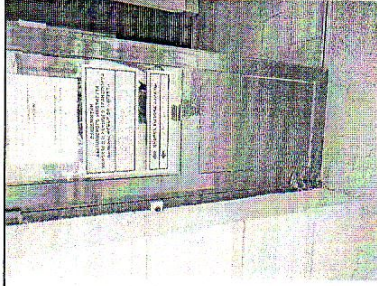
| 2.4.3. | | | <br>Фото 2.10. | На входе имеется кнопка вызова персонала для ситуационной помощи высота 0.96 м.<br><br>Отсутствует тактильно-визуальный знак обозначения кнопки вызова персонала | | Рекомендуется установить тактильно-визуальный знак обозначения кнопки вызова персонала для оказания ситуационной. Высота расположения верхнего края таких указателей должна быть 1,3 м от уровня поверхности. При наличии тактильно-визуальной информационной таблички и/или знака доступности объекта (4.3.8.4 ГОСТ Р 52131-2019) | | |

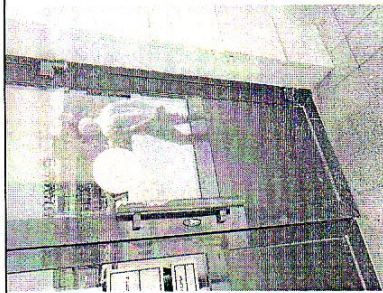
| 2.4.4. | | | <br>Фото 2.11. | Ручки входной двери не контрастны по отношению к цвету полотна двери | С-ч | обеспечить контрастность ручек входной двери по отношению к цвету двери (п. 6.4.1 СП 59.13330.2020).<br> | Организационные мероприятия |

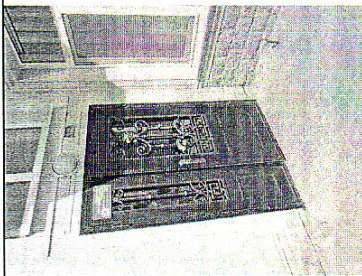
| 2.4.5. | Двери (входные) вход в столовую | | <br>Фото 2.12. | Дверь двустворчатая распашная. Ширина входного дверного проема в свету 1,28 м (ширина одной створки двери 0,78 м). | | По размерам замечаний нет | --- |

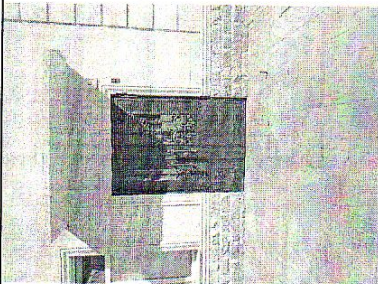
| 2.4.9. | Двери (входные) вход в учебно-административный корпус | | <p>Фото 2.14.</p> | Дверь двустворчатая распашная. Ширина входного дверного проема в свету 1,40 м (ширина одной створки двери 0,88 м). | | По размерам замечаний нет | --- |

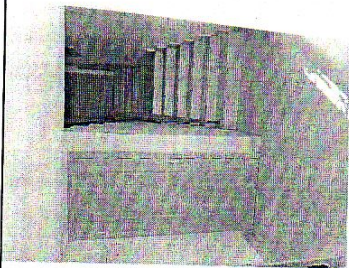
| 2.5.4. | Тамбур (помещение учебные классы) | | | <p>Фото 2.22</p> | Размеры тамбура 1.48 x 2.50 м. | | По размерам замечаний нет | --- |

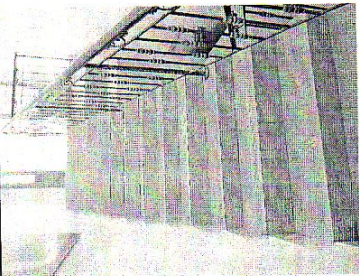
| | | | <p>Фото 3.30.</p> | Лестница оснащена односторонним поручнем. | О-н<br>С-ч,<br>С-п | Рекомендуется оборудовать лестницу поручнем округлого сечения диаметром от 0,04 до 0,06 м с завершающими горизонтальными частями, длинее марша лестницы на 0,3 м (допускается от 0,27 до 0,33 м) с не травмирующим завершением. Поручень должен быть расположен на высоте 0,9 м (п. 6.2.11 СП 59.13330.2020). | Текущий ремонт |

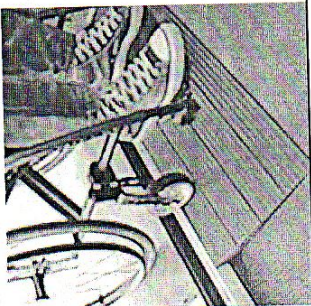
| 3.6.8. | | | <br>Фото 3.44. | При выходе из эвакуационного выхода на улицу имеется площадка (размеры: 2,45 х 3,45 м.) и лестница (высота ступени 0,15 м., ширина 0.70 м.). | К | Обеспечить высоту порога входной двери не более 0,014м (п. 6.1.5 СП 59.13330.2020). До момента адаптации дверного проема оборудовать дверной проем мобильными пандусами. Например:<br> | Текущий ремонт |

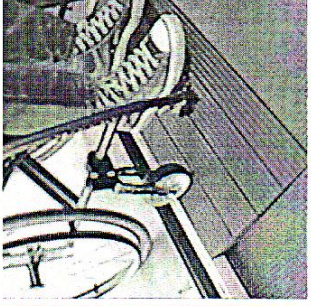
| 3.7.<br>8. | <br>фото 3.54. | При выходе из эвакуационного выхода на улицу имеется площадка и лестница (высота ступени 0,15 м.). | К | Обеспечить высоту порога входной двери не более 0,014м (п. 6.1.5 СП 59.13330.2020). До момента адаптации дверного проема оборудовать дверной проем мобильными пандусами. Например:<br> | Текущий ремонт |

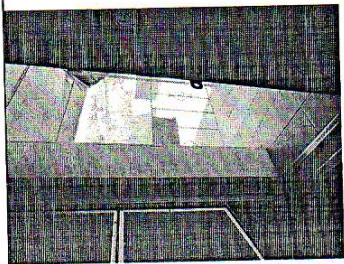
| 3.8.<br>3. | | | <p>Фото 3.60.</p> | <p>Эвакуационная дверь<br/>на улицу размер: 0,90<br/>м.</p> | | По размерам замечаний нет | --- |

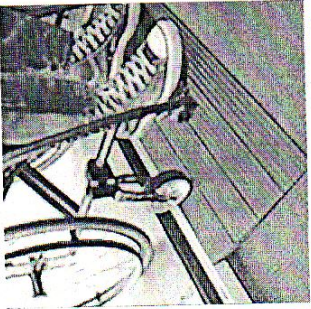
| 3.8.<br>4. | | | <p>Фото 3.61.</p> | <p>Порог 0,16 м.</p> | <p>К,<br/>О-н</p> | <p>Обеспечить высоту порога входной<br/>двери не более 0,014м (п. 6.1.5 СП<br/>59.13330.2020). До момента адаптации<br/>дверного проема оборудовать дверной<br/>проем мобильными пандусами. Напри-<br/>мер:</p> | Текущий<br>ремонт |

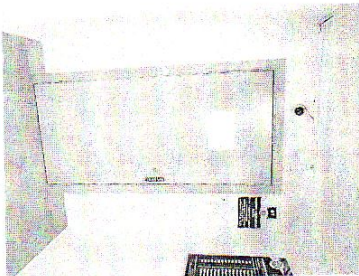
Фото 4.1.

| N | | Наличие элемента | | Выявленные нарушения и замечания | | Работы по адаптации объектов | | |
|---|---|---|---|---|---|---|---|---|
| 4.2 | Медико-санитарная часть | | | | Отсутствуют информирующие обозначения помещения. | С-п, С-ч | Разместить информационные таблички обозначающие назначения кабинетов на стене со стороны ручки двери, на высоте от 1,4 до 1,6 м и на расстоянии 0,3 м от центра информационного блока таблички до края дверного проема с учетом п. 6.2.1.5, 6.2.1.6 ГОСТ Р 51671-2020. Табличка должна быть контрастной, выполненной рельефно-графическим способом, продублирована шрифтом Брайля в соответствии с п. 6.2.1.16, 6.2.1.17, 6.4.1 – 6.4.5 ГОСТ Р 51671-2020. Расположение информационной таблички | Организационные мероприятия |

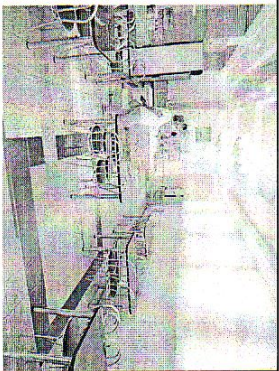
| 4.4.2. | | | | | | Ширина между столами 0,71 м. | К | Рекомендации:<br>В помещении буфета (столовой зоны) расстановка столов, инвентаря и оборудования должна обеспечивать беспрепятственное движение инвалидов.<br>Ширина прохода около прилавков для обслуживания блюд в предприятиях самообслуживания должна быть не менее 0,9 м. Для обеспечения свободного отбояния при проезде кресла-коляски ширину прохода следует увеличивать до 1,1 м, а в ресторане - не менее 1,2 м. В буфетах и закусовых должно быть не менее одного стола высотой 0,8-0,85 м. ( п.8.4.7. СП 59.13330.2020). В обеденных залах общеобразовательных учреждений в зонах для учащихся-инвалидов стулья рекомендуется крепить стационарно. (п. 4.23, 4.24 СП 138-13330-2012) | Организационные меры при проектировании |

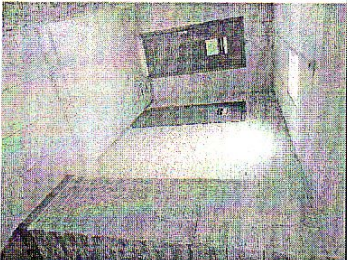
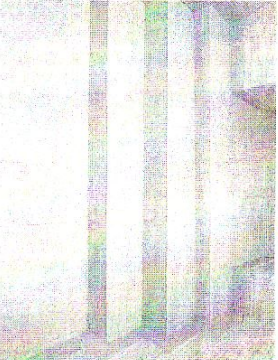
| 4.7.2. | | | | <p>Фото 4.21.</p> <p>Фото 4.22.</p> | В помещении спортзала имеется лестница высота 0.20 м. ширина 0.30 м. | К | Приобрести и установить мобильный пандус для беспрепятственного прохода граждан передвигающихся на кресле-коляске. | орга<br>низа<br>цион<br>ные<br>меро<br>прия<br>тия |
